マンション 管理センター通信

特集3 熊本地震被災マンション復旧の課題

熊本地震被災マンション 復旧の課題

特定非営利活動法人熊本県マンション管理組合連合会
会長 堀 邦夫

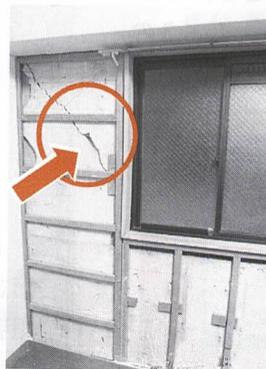
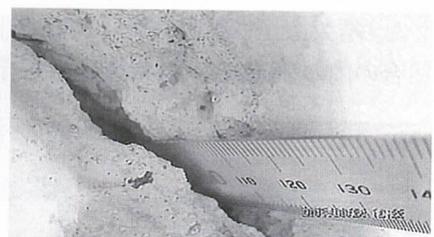
古賀先生が策定したマニュアルでは、非構造部分のひび割れ補修は70%の充填が必要とのこと

写真 地震ひび割れ補修工事の例
共用廊下外壁よりポリマーセメントモルタル充填になっているが、内側の断熱材を剥いだ状態でモノサシが12cm（矢印から）挿入された。壁厚15cmなのでエポキシ樹脂は3cmしか充填されていない（充填率目標70%には到底達していない。）。

す（片面施工では中央に配筋された鉄筋を覆うまで充填するため）。つまり、15 cmの壁厚コンクリートでは10.5 cmの充填が求められます。ですが、大地震の被災現場では、マニュアルでは対応できない補修工事を迫られます。ひび割れの実態を理解し、経験がある自信を持って取り組むことができる施工職人が必要なことを痛感しました。

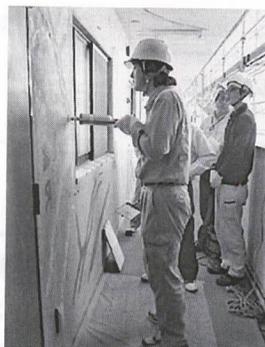
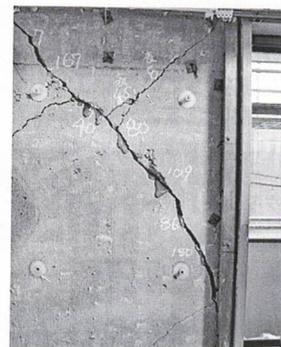
【工事はやり直し】外側からドリル穿孔（10cmピッチ）にエポキシ樹脂注入施工したが、室内側に樹脂が出てくるまでの、ストローク回数にバラつきが多いため、大きいひび割れは、片側からのエポキシ樹脂注入は難しいと判断された（低圧注入180回でも無理・片側施工の限界か）。

…施工業者もビックリ、試験施工で初めて分かった。試験施工は必須。

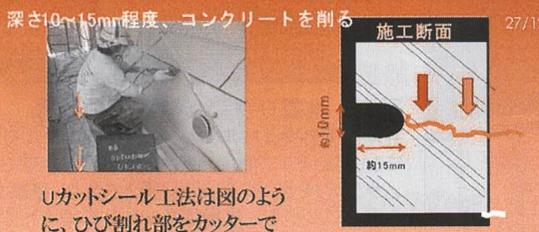
深さ10~15mm程度、コンクリートを削る

Uカットシール工法は図のように、ひび割れ部をカッターで溝を掘りプライマーを塗布し、シール材を埋めていきます。

従って、ひび割れ表面だけが柔らかいシール材で埋められ、中のひび割れは開いたままの状態です。**構造的に繋がっていないので、シールが劣化したら漏水します。**

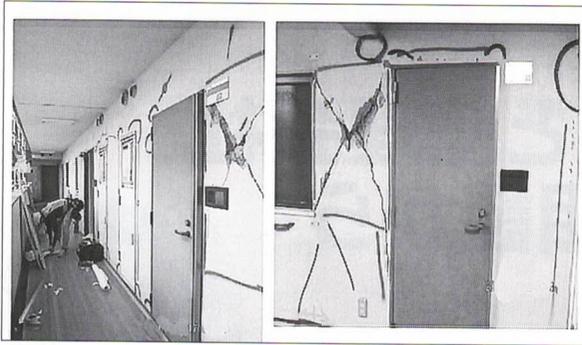
写真 地震保険対象外（非構造部分）
